高唐县国环再生资源有限公司

高唐县国环生活垃圾综合处理项目

水土保持设施验收报告

二〇二〇年九月

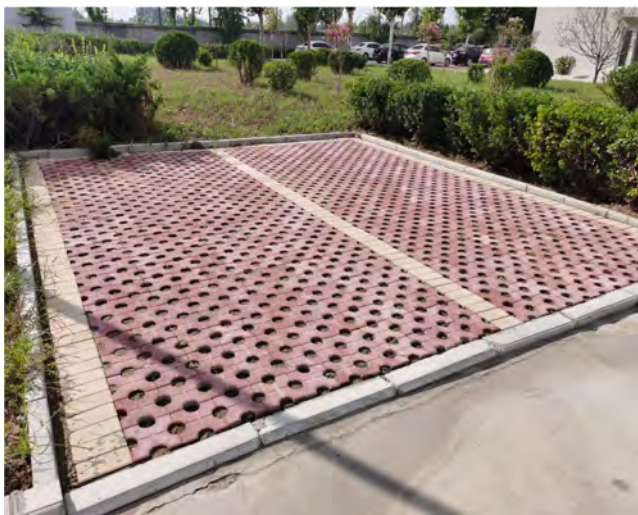
管理区植草砖

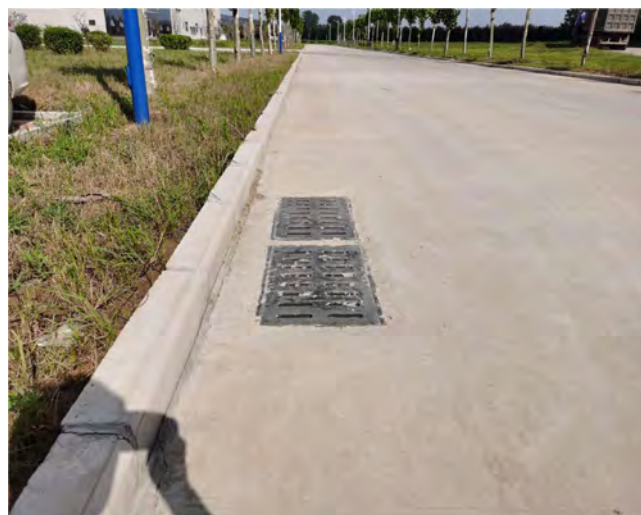
管理区排水工程

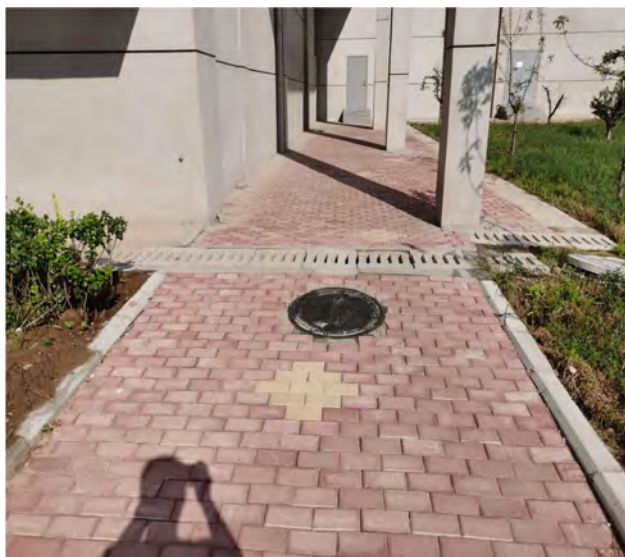
生产区透水砖

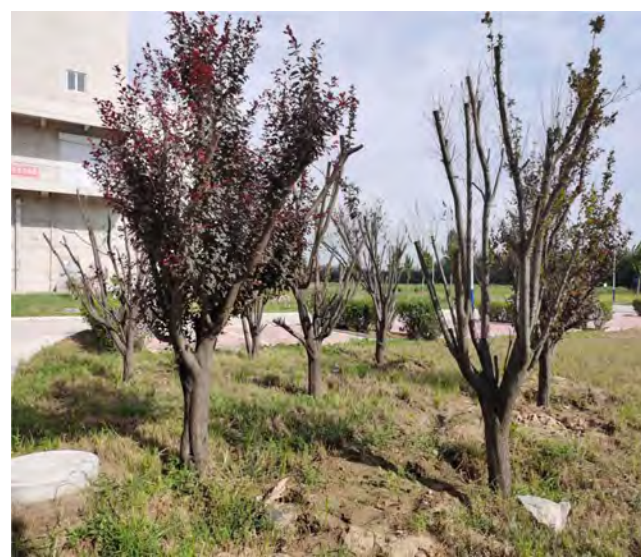
生产区景观绿化

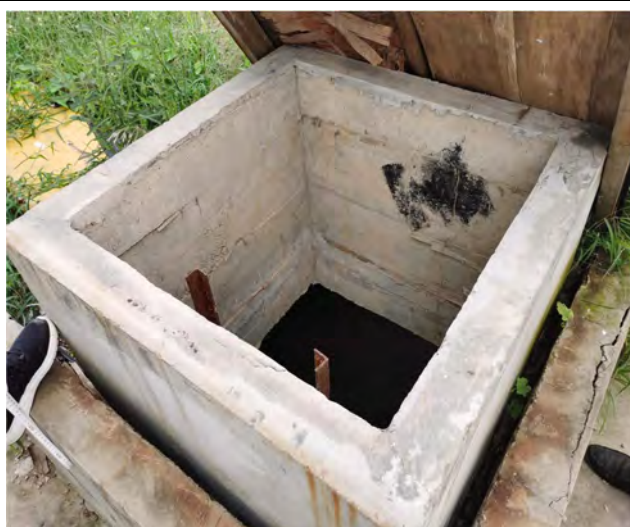
预留建设区集雨池入口

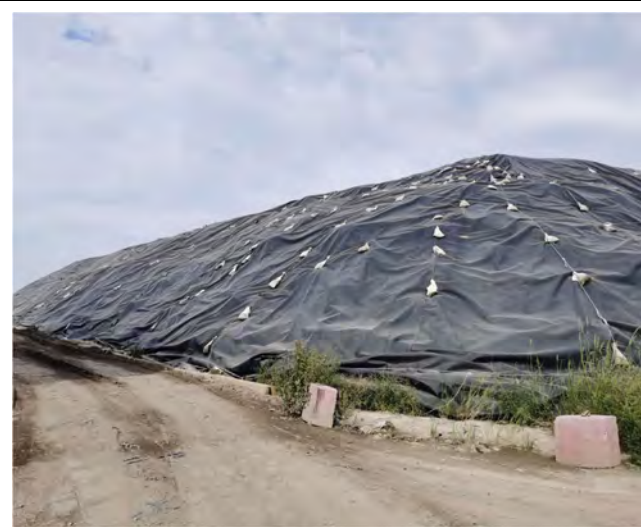
垃圾堆放区 PVC 膜覆盖
